# ADAC-Crashtest Renault Espace Chrysler Voyager

Sonderdruck  
aus der ADAC motorwelt 04/94

# Für die Füße wird es eng

Großraumlimousinen beim  
Frontalcrash ganz klein: Renault  
Espace und Chrysler Voyager

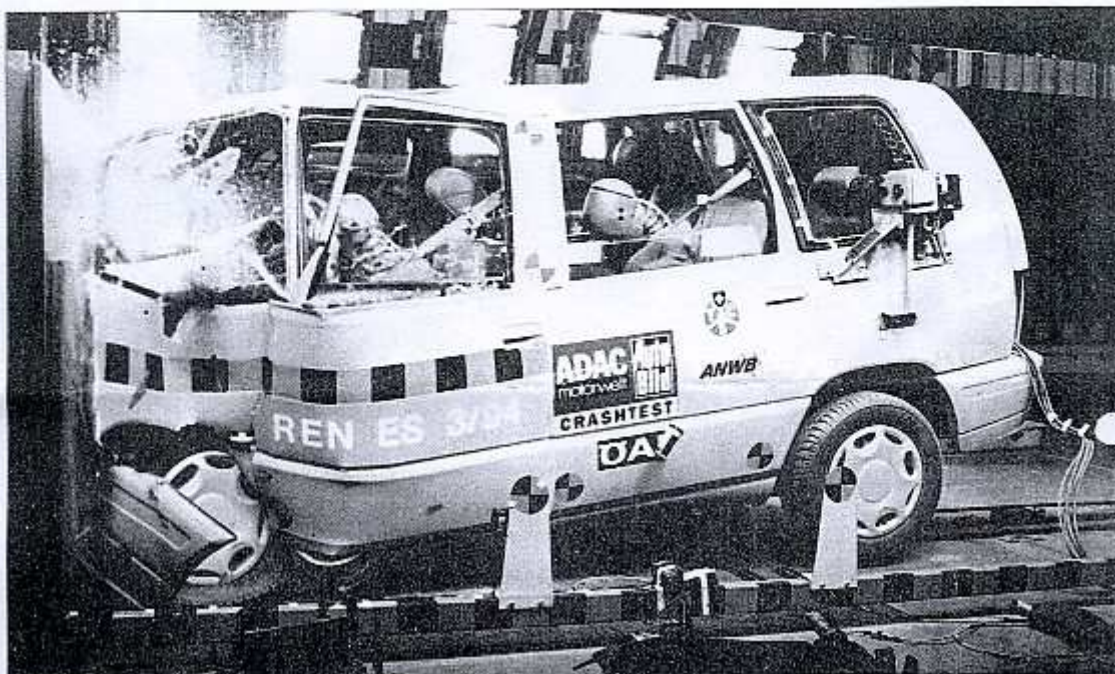
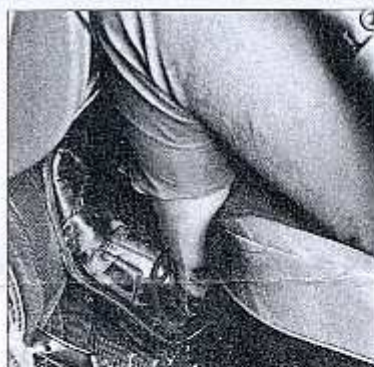
Renault Espace:  
Splitterregen im  
Augenblick des  
Knalls. Die Kar-  
rosserie braucht  
sich vorne ganz  
auf (oben). Die  
Füße des Fahrers  
stecken fest wie  
im Gefängnis  
(links). Der Rück-  
sitz ist zu  
schwach, um  
Gepäck und Bei-  
fahrer zurückzu-  
halten (unten).

Kann der um ca. 300 kg leichtere Renault diesen Vorteil beim Crash ausspielen? Nachdem sich der Nebel aus Glas- und Kunststoffsplittern verzogen hat, steht fest: Nach schlimmer als im Voyager hat sich der Fahrplatz verkleinert. Der um 71 Prozent reduzierte Fußraum nagelt die Schuhe der Puppe fest. Das rechte Knie durchschlägt die scharfkantig splittende Lenksäulenverkleidung und bleibt ganz knapp vor einem kniescheibenspaltenden Lagerbock stehen.

Die Armaturenbrettverkleidung spaltet sich links auf, als hätte man sie mit der Axt bearbeitet. Die Mittelkonsole stülpt sich beim Drang in den Innenraum über den Schaltkegel.

Auch der Heckpassagier erlebt ein übles Szenario. Weil die Sitzverankerung nicht ausreicht, kann einer der Gepäckklappe den Stuhl von der Bodenplatte hinten entwurzeln und fast bis an das

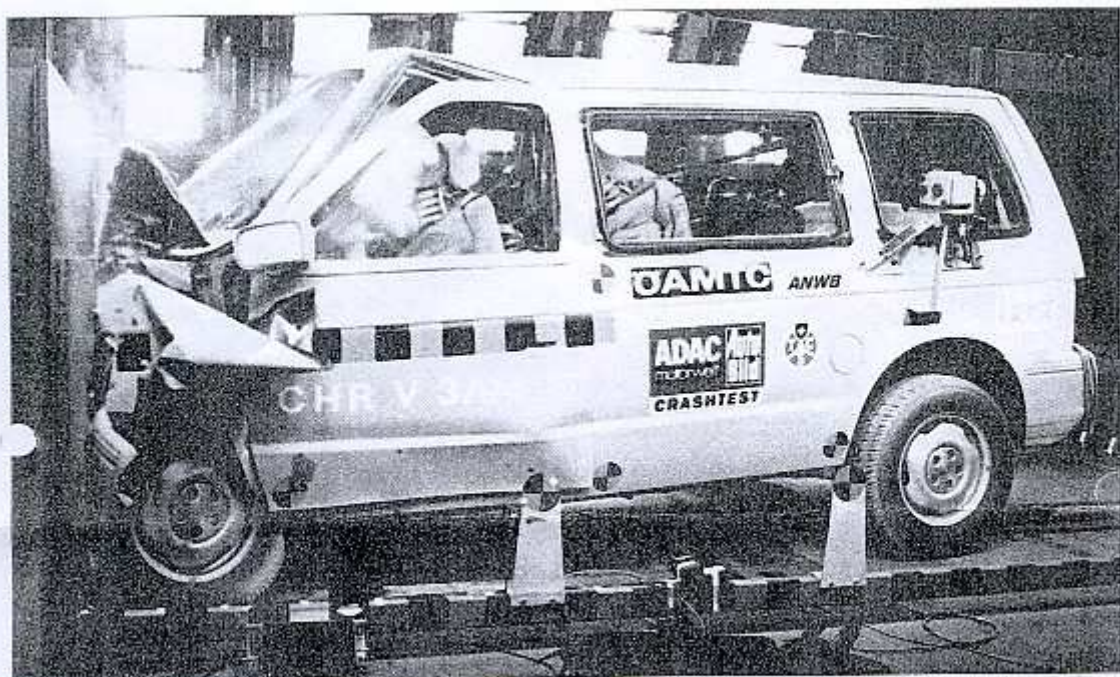
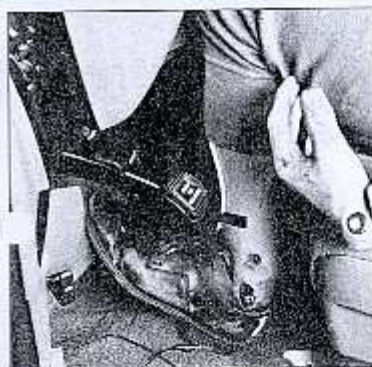
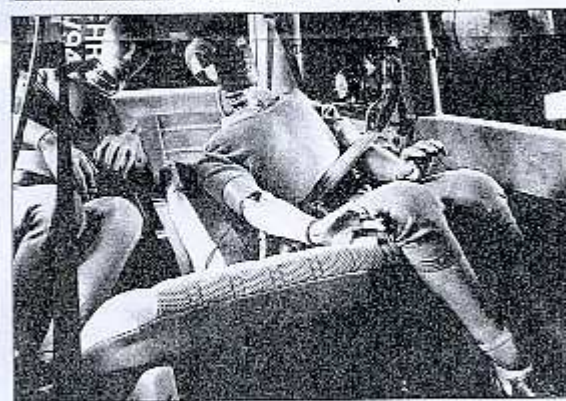
**Chrysler Voya-  
ger: Der Airbag  
schützt, fängt  
den Kopf des  
Fahrers auf  
(oben). Die Peda-  
le – hier die  
Feststellbremse –  
im vorderen  
Fußraum wirken  
wie Messer  
(links). Die mitt-  
lere Sitzbank hat  
sich vom Boden  
völlig losgelöst  
(unten).**

Wir starten mit dem Chrysler und erleben gleich die erste Überraschung: Nach dem Donnerschlag liegt der Dummy in Reihe zwei mitsamt seiner Sitzbank auf dem Schoß des Heckpassagiers. Die Zeitlupe macht's deutlich: Beim ersten Stoß wird die Sitzbank entriegelt, lobt durch den Fuß der hinteren Maßpuppe oder durch eigene Schwerkraft des ungesicherten Hebeis, läßt sich leider nicht klären) und rauscht mit dem Dummy nach vorn. Beim Rückschlag reißt dann einer der vorderen Sitzflügel aus, die Bank verliert jeden Halt.

Unser Heckpassagier erlebt eine abenteuerliche Flugbahn. Wegen der miserablen Gurigeometrie taucht sein Becken unter dem Bauchgurt durch, er schwebt dann mit dem Gesäß eine Handbreit über der Sitzfläche, reißt die Beine hoch und donnert mit dem linken Fuß bis ans Dach. Wenigstens trotz der Rücksitzlehne den zwei Hartholzblöcken (je 18 kg), die beim Crash das Gepäck simulieren.

ständen entsprechend gut geschützt: Der serienmäßige Airbag unterstützt den Gurt, der Kopf berührt nicht das allerdings unnötig weit aufsteigende Lenkrad. Der biomechanische Wert für den Aufschlag erreicht HIC 327. Modarat, der Grenzwert liegt bei etwa HIC 1000.

Große Augen machen die Tester, als die heillos verkeilte Fahrertür aufgebrochen ist: Die Füße und Unterschenkel der Puppe haben kaum noch Platz, weil die Pedale (neben Bremse und Kupplung) auch nach der Feststellbremse wie Dolche auf die Unterschenkel gestossen wurden. Dieser Kollaps im Überlebensraum des Fahrers zeigt deutlich, daß hier Detailverbesserungen nicht helfen. Ein neues Konzept für Vorbau- und Fahrgastzellenstruktur muß her.

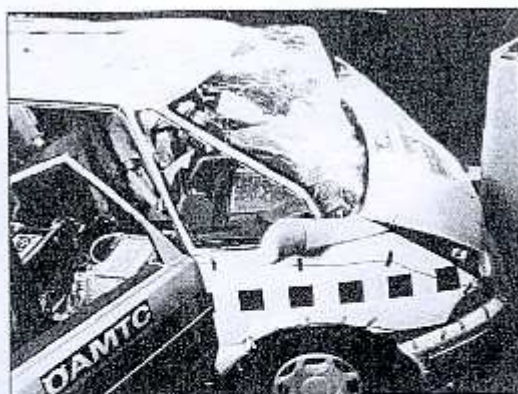
**Die Espace-Scheibe faltet sich wie Papier, das Fahrerknie steckt in der Verkleidung.**

Das Lenkrad des Espace steigt I-Parallel zum kleinen Twingo wie eine Zugbrücke auf. Mit etwas Glück streift der Dummy den nachgiebigen äußeren Lenkradbogen

HIC: 4021 – nicht auszudenken, was passiert wäre, wenn der Kopf ins harte Zentrum getroffen hätte. Daran kann auch der seit kurzem serienmäßige Gurtstrammer wenig ändern.

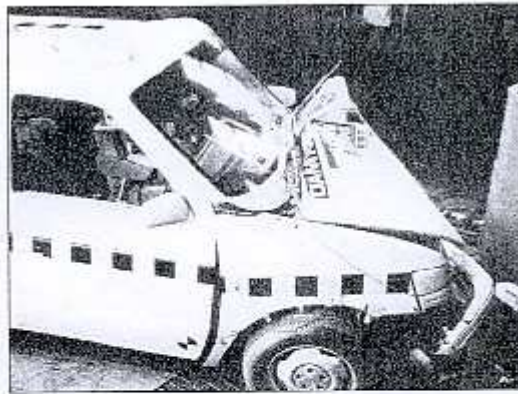
**In der Chrysler-Großraumlimousine wird nach dem Crash der Platz für den Fahrer knapp.**
